「Oリング磨耗試験」

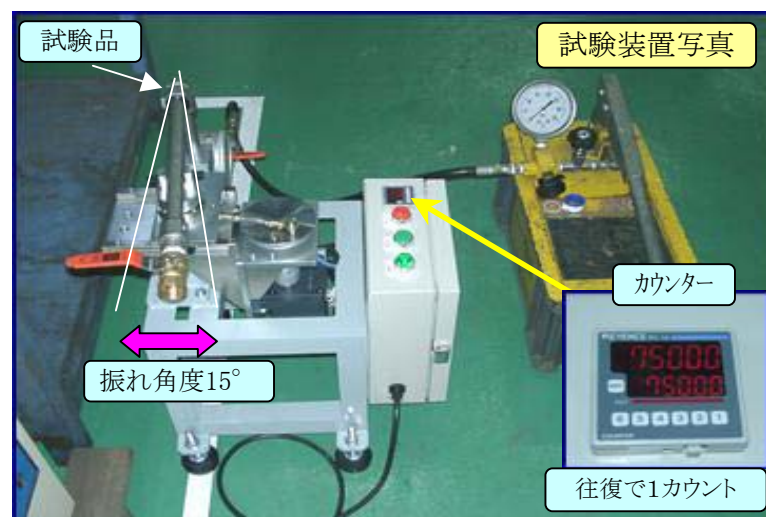
振れ角度15° x 150000回首振り後、水圧1.75MPaに加圧した状態で漏れは認められなかった。Oリング外観は下写真の通り。

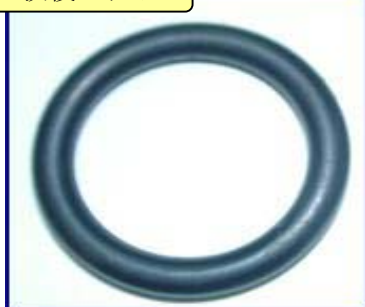
試験後:Oリング

想定条件による40年に相当する加速試験を実施したが、漏れは認められなかった。Oリングには若干の磨耗が認められ光沢なくなる現象が認められた。しかし、止水性に影響を及ぼす程度ではなく十分に止水性能を保持できるものと判定した。
