「Oリング磨耗試験」

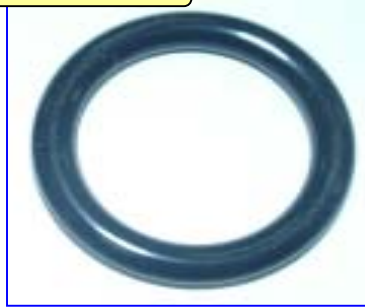
振れ角度15° x 150000回首振り後、水圧1.75MPaに加圧した状態で漏れは認められなかった。Oリング外観は下写真の通り。

想定条件による40年に相当する加速試験を実施したが、漏れは認められなかった。Oリングには若干の磨耗が認められ光沢なくなる現象が認められた。しかし、止水性に影響を及ぼす程度ではなく十分に止水性能を保持できるものと判定した。
