アバカス継手 施工要領書

ABACUS®

13Su~60Su

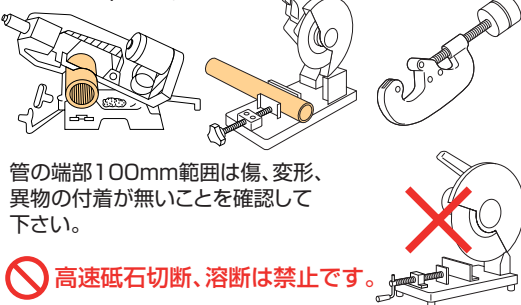
2 管の切断

バンドソー、メタルソー、ローラーカッターなどで管に直角に切断して下さい。

管の端部100mm範囲は傷、変形、異物の付着が無いことを確認して下さい。

禁止 高速砥石切断、溶断は禁止です。

禁止事項	理 由	要領書 番号	チェック ✓	MEMO
I	高速砥石切断機・溶断で管を切断すること	管端面の扁平、傷付きにて Oリングを損傷させるがある	②		
II	SU管の外面取りが無いこと	Oリングを傷付けて漏れの 起きる恐れがある	③		
III	差込標線が無いままSU管を 差込こと	差込不足の異常が発見出来ず、 漏れの起きる恐れがある	④		
IV	リテーナのそろばん玉の 脱落品を使用すること	継手性能不足により脱管の 恐れがある	⑤		
V	紫色のインジケータが見えて いる状態で放置すること	継手性能不足により脱管の恐れ がある [万一の場合に備え検知機能を装備しています]	⑥		
VI	インジケータが見えなくなって から1回転以上過剰に締込むこと	継手性能不足により脱管の 恐れがある	⑦		
VII	標線の位置が旗印を越えている 状態で放置すること	標準施工されていないので、 漏れや、脱管の恐れがある	⑧		
VIII	リテーナを再使用すること	継手性能不足により脱管・漏れ が起きる恐れがある。	⑨
