# そろばん継手 施工要領書

## 一般配管用ステンレス鋼管

13Su~60Su

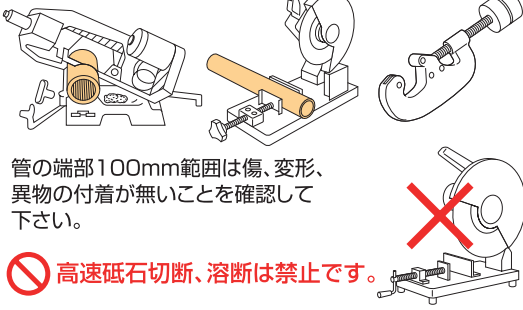
### 2 管の切断

バンドソー、メタルソー、ローラーカッターなどで管に直角に切断して下さい。

管の端部100mm範囲は傷、変形、異物の付着が無いことを確認して下さい。

**禁止** 高速砥石切断、溶断は禁止です。

禁止事項	理 由	要領書 番号	チェック ✓	MEMO
I	高速砥石切断機・溶断で管を切断すること	管端面の扁平、傷付きにて Oリングを損傷させる恐れがある	②		
II	SU管の外面取りが無いこと	Oリングを傷付けて漏れの 起きる恐れがある	③		
III	差込標線が無いままSU管を 差込むこと	差込不足の異常が発見出来ず、 漏れの起きる恐れがある	④		
IV	リテーナのそろばん玉の 脱落品を使用すること	継手性能不足により脱管の 恐れがある	⑤		
V	紫色のインジケータが見えて いる状態で放置すること	継手性能不足により脱管の恐れ がある [万一の場合に備え検知機能を装備しています]	⑥		
VI	インジケータが見えなくなって から1回転以上過剰に締込むこと	継手性能不足により脱管の 恐れがある	⑦		
VII	標線の位置が旗印を越えている 状態で放置すること	標準施工されていないので、 漏れや、脱管の恐れがある	⑧		
VIII	リテーナを再使用すること	継手性能不足により脱管・漏れ が起きる恐れがある。	⑨

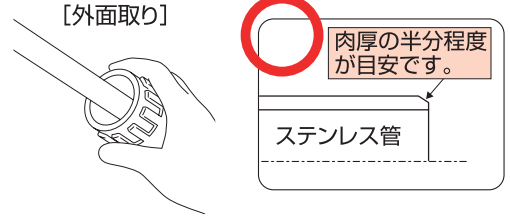
### 3 管の面取り

- ①外面取り/リーマやヤスリ等で0.5C程度の面取りを行って下さい。
- ②内面取り/内面のカエリを除去して下さい。

**注意** 外面取りが無い場合、パッキンを損傷したり、差込不足を起し、漏水発生の恐れがあります。

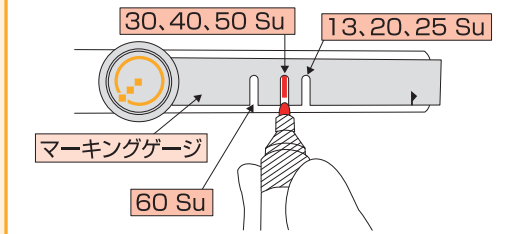
### 4 マーキング (標線記入) **重要**

マーキングゲージを使用し、管に差し込み標線を必ず記入して下さい。

サイズ (Su)	13, 20, 25	30, 40, 50	60
標線位置	管端から 43mm	管端から 46mm	管端から 70mm

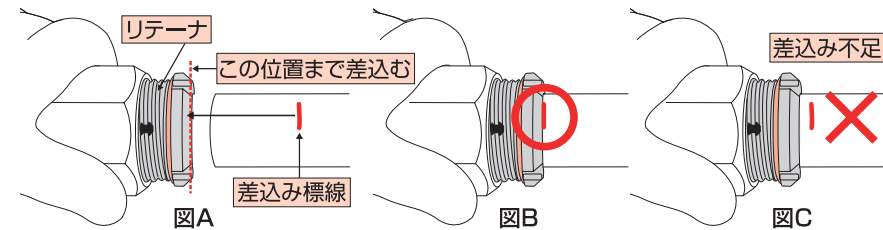
### 6 管の差込み

- ①継手のリテーナを外さずに管は真っ直ぐに差し込みして下さい。
- ②標線が隠れるまで、完全に差し込みして下さい。(図B参照)

**禁止** リテーナを外しての差し込みは禁止です。  
センサーリングを押し込み、機能障害の恐れがあります。

**注意** ●斜め差し込みはOリングを損傷し、漏れの恐れがあります。  
●管が継手に差し込めない場合は、リテーナを少し、ねじ戻して下さい。

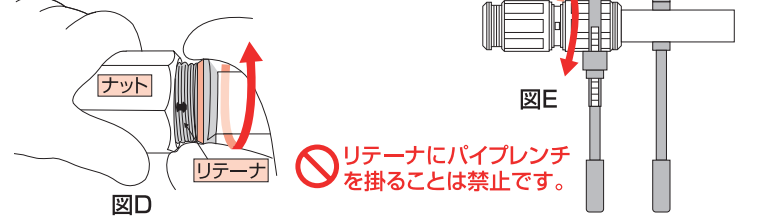
### 7 手締め、ナット締め込み

- ①ナットを掴み、リテーナを矢印の方向に手締めして下さい。(図D参照)
- ②続けて管とナットにレンチを掛けて、ナットを矢印の方向に紫色のインジケーターが見えなくなるまで締め込みして下さい。(図E参照)

- 禁止** ●手締め状態での放置はナット締め忘れにつながるため、厳禁です。
- インジケーターが見えなくなったらナット1回転以内で止めて下さい。これ以上は締め込みしないで下さい。

**禁止** リテーナにパイプレンチを掛けることは禁止です。

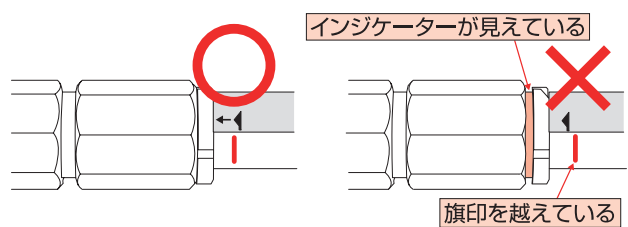
### 8 完了確認事項

- ①紫色のインジケーターが見えなくなっていること。
- ②標線の位置がマーキングゲージの旗印以内であること。

**注意** 旗印を越えている場合は、再施工して下さい。  
インジケーターが見えている場合はナットを増し締めして下さい。
