# 継手端面に防塵シールを貼り付けました

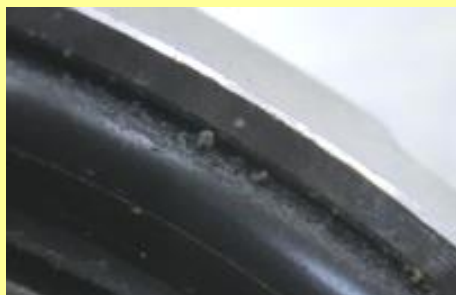
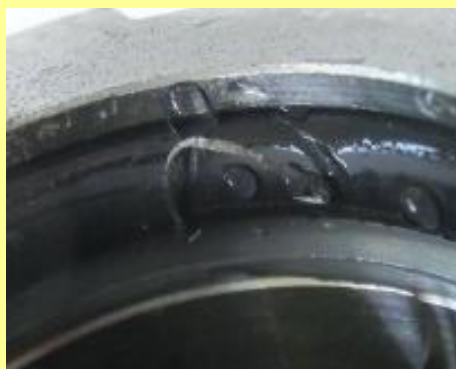
リング付近の異物付着

シュリンク包装を外して長時間放置や片受直管で配管待ちで他端が解放状態でリング付近に異物が付着したまま接合されると漏水発生の恐れがあります。

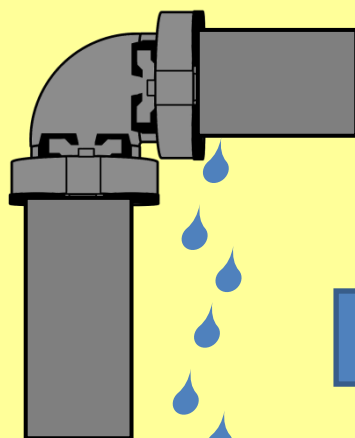
漏水発生の恐れ

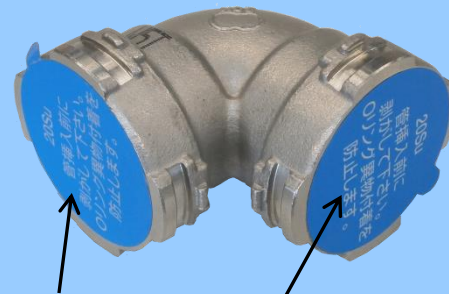
① 両端面に防塵シールを貼り付け

**防塵シールは、管を挿入するまで、剥がさないでください。**

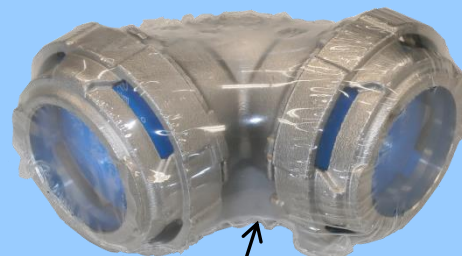
② ナットをセットし  
外面シュリンク包装
